# Surexposition d'une opératrice d'une entreprise de radiographie industrielle à Colomiers (31)

Site ASN - 18/08/2015 10:00 Communiqué de presse

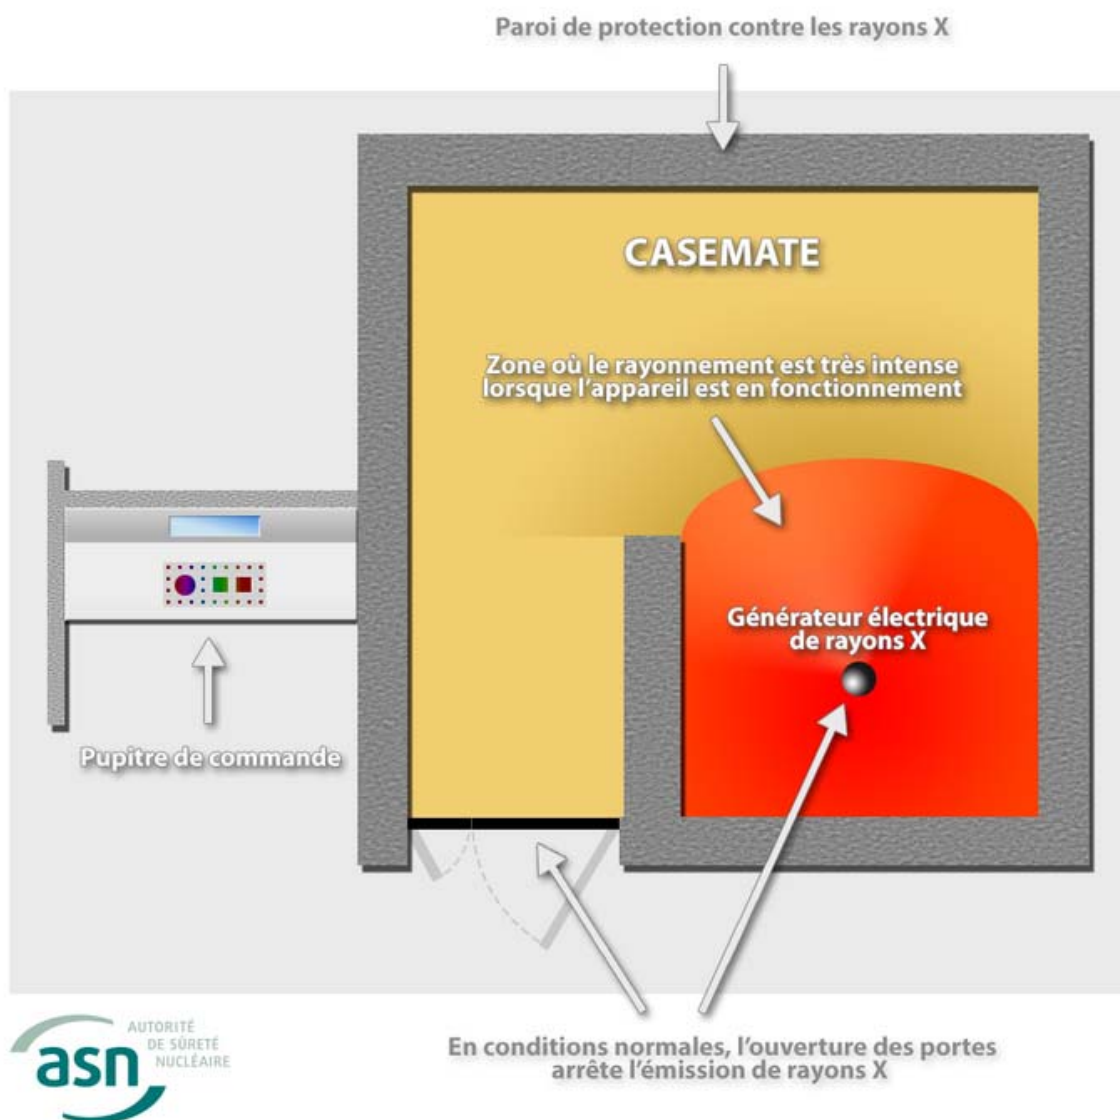
Schéma de la casemate

L'opératrice est entrée dans la casemate sans savoir que l'appareil émettait des rayonnements ionisants. Elle a été directement exposée au faisceau du tube radiogène pendant plusieurs minutes. Dès la détection de cette anomalie, la société Apave Sudeurope a suspendu l'utilisation de l'installation et a demandé le développement en urgence du dosimètre passif de l'opératrice. Elle a déclaré cet événement à l'ASN le 4 août 2015.

Le 5 août 2015, des inspecteurs de l'ASN et un inspecteur du travail ont mené une inspection sur site en présence du médecin du travail de l'établissement. La société Apave Sudeurope a déclaré aux inspecteurs que le dispositif de sécurité qui interrompt l'émission de rayons X lorsque les portes de la casemate sont ouvertes avait été volontairement désactivé peu avant l'événement, du fait d'une défaillance technique. Cela constitue un écart réglementaire et une défaillance grave de l'organisation de la radioprotection.
