L'ASN adresse un rappel réglementaire aux utilisateurs de télécommandes électriques TE 2000 employées en gammagraphie

Paris, le 03 Mars 2010 Note d'information générale

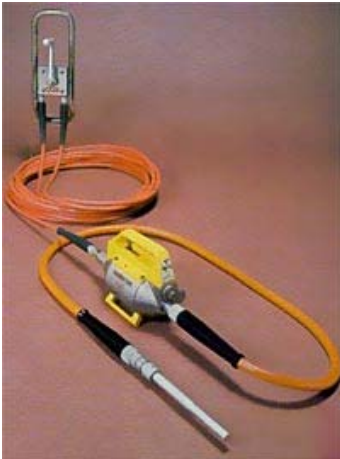
Gammagraphe

[1] *La gammagraphie est une technique de contrôle non destructif permettant d'évaluer les défauts d'homogénéité dans les pièces métalliques et en particulier dans les cordons de soudure. Elle met en œuvre des sources radioactives de haute activité de cobalt 60, d'iridium 192 ou de sélénium 75. Un appareil de gammagraphie se compose principalement :*

Un gammagraphe peut être employé soit sur chantier, soit dans une enceinte dédiée (bunker).
